Fotografías comentadas sobre la petición “Arbolado imprescindible para Getafe”

Estos son solo algunos ejemplos de lo que se menciona en la petición para la que solicitamos vuestra firma. Muchas gracias a todos por apoyar la petición.

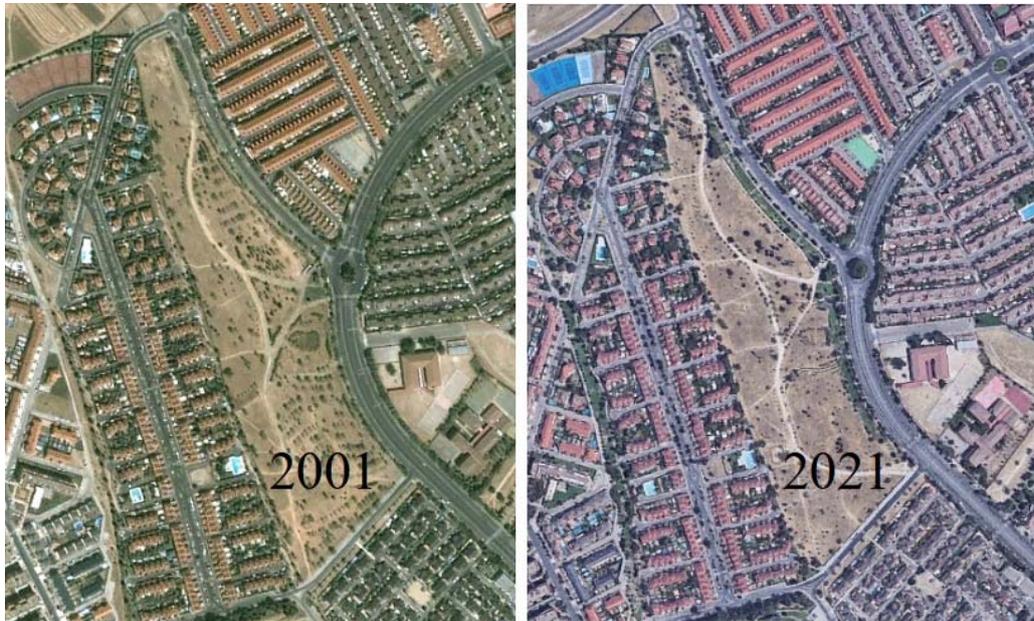
Fotografía aérea del parque de Buenavista-Sector 3 de Getafe. En vez de haber ganado árboles en los últimos 20 años los ha perdido.

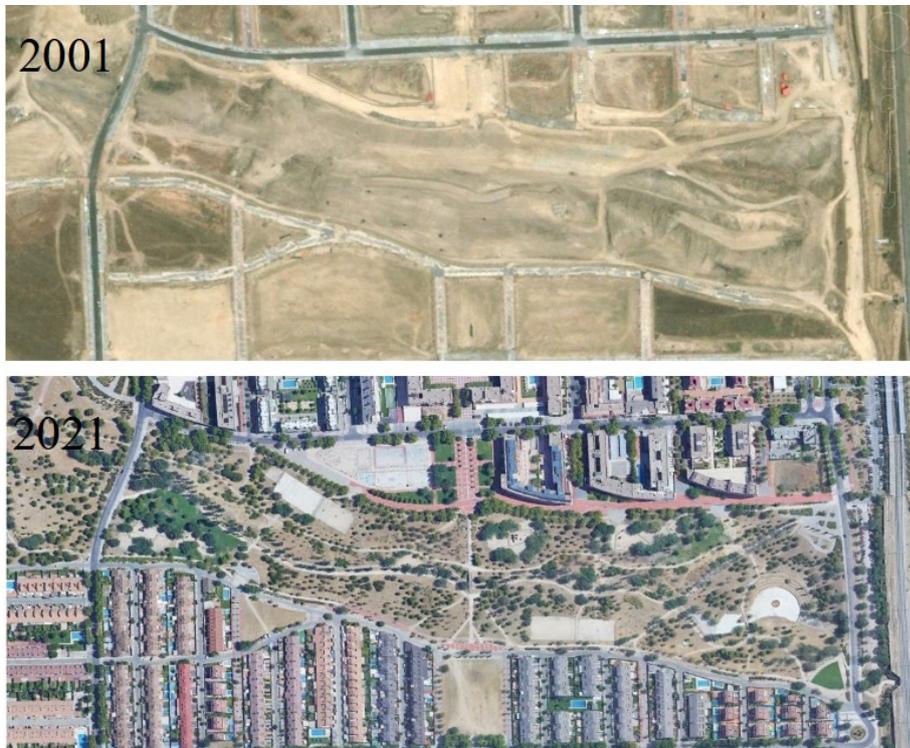
En esos mismos 20 años la densidad de vegetación en el parque del barrio de Arroyo Culebro de Leganés, de tamaño similar, ha crecido de manera destacada.

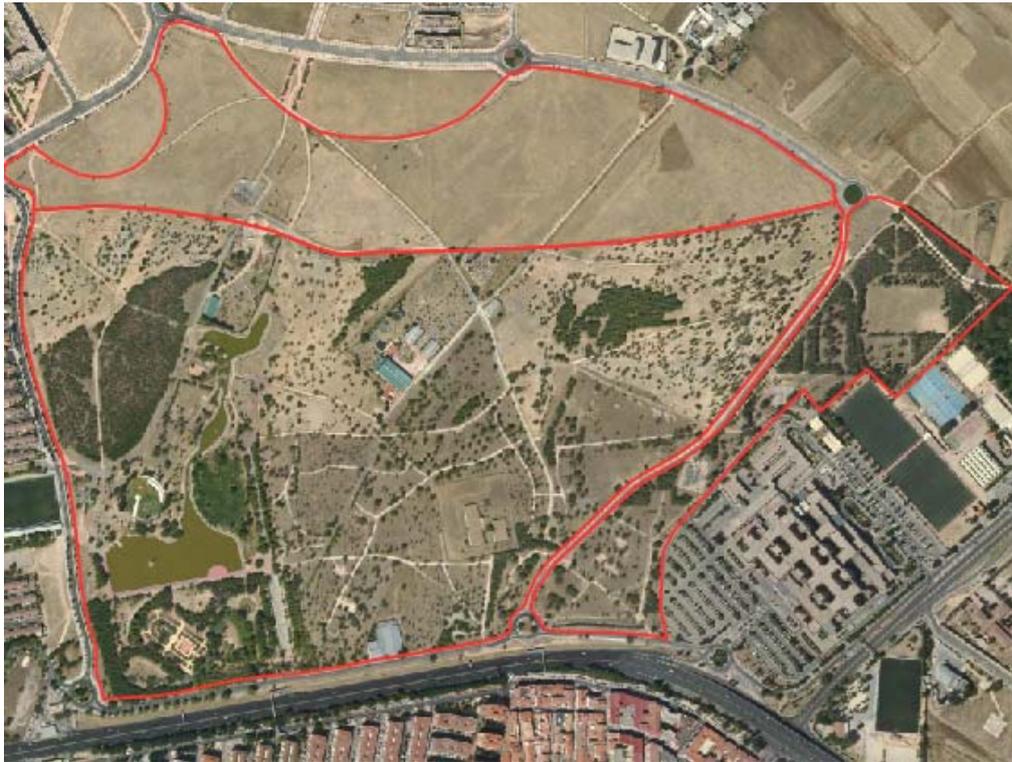
Fotografía aérea del parque de la Alhóndiga. Se aprecia la gran falta de árboles en gran parte de su superficie, particularmente en el añadido superior, que se anexionó al parque tras la urbanización del nuevo barrio de Buenavista.

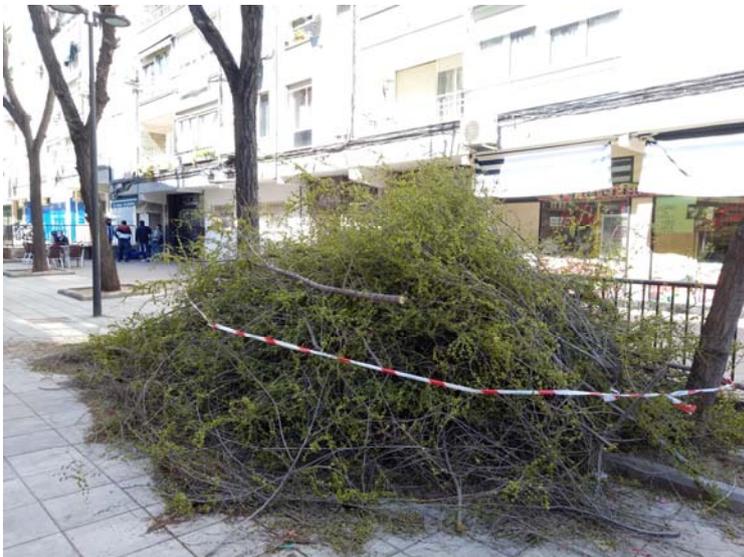
Poda de Olmos siberianos (*Ulmus pumila*) en plena preparación de sus semillas y afectando a la nidificación de las aves urbanas. Es una época poco justificada. Barrio de la Alhóndiga.

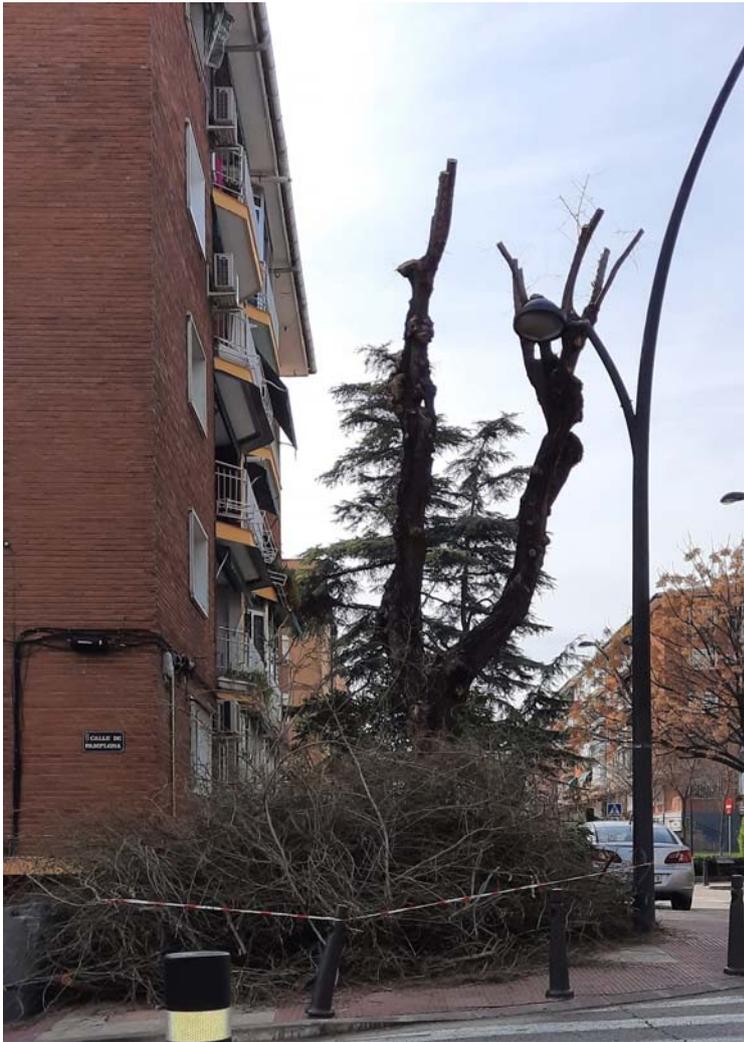
Poda exagerada que favorece el mal desarrollo del árbol. El rápido crecimiento de las ramas, en longitud, acaba dando lugar a una estructura poco natural y bastante débil (hecho relacionado con los daños por Filomena). Barrio de Juan de la Cierva.

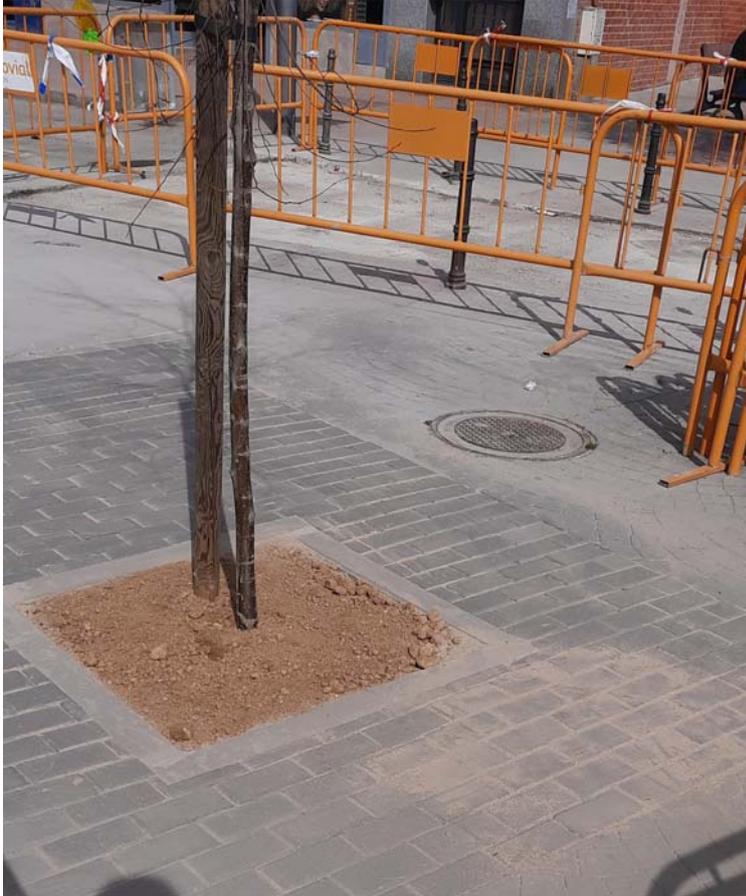
Reposición con un ejemplar joven de una especie que necesita sombra, en una zona con alta insolación. Además se redujo el alcorque. Barrio de Juan de la Cierva.

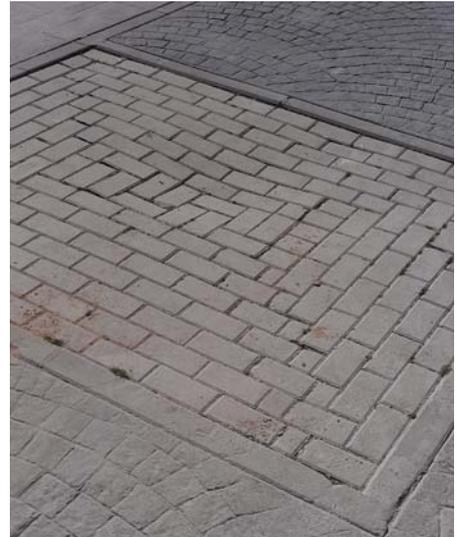
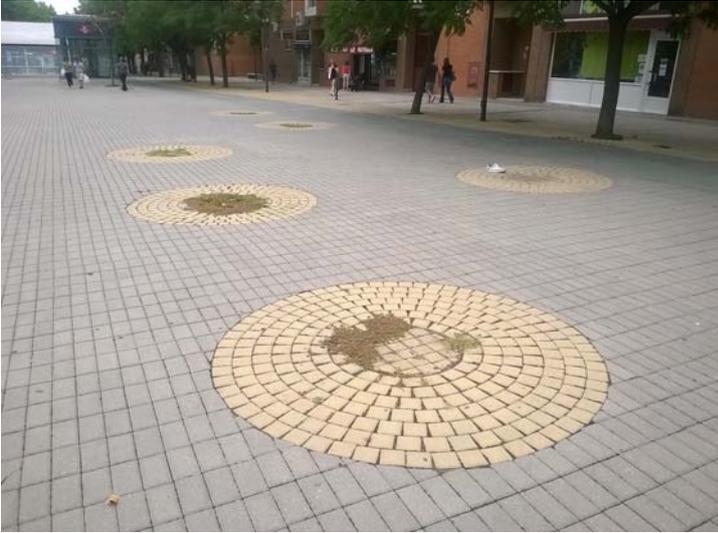
Alcorques suprimidos, en lugar de acometer la reposición del árbol eliminado.

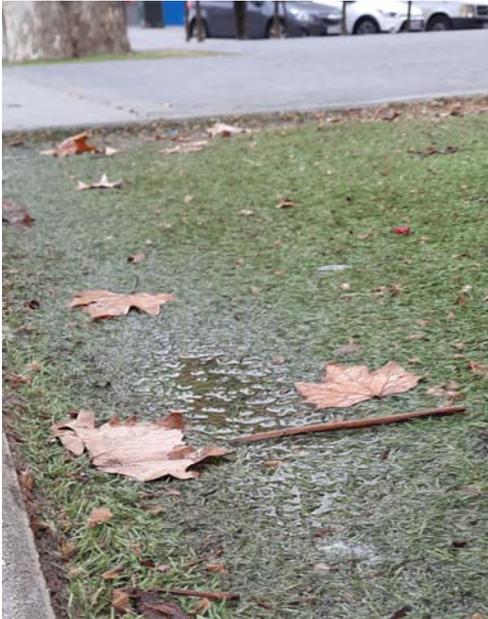
Encharcamiento en zonas con césped artificial. Limita la evapotranspiración y el drenaje, favoreciendo que haya podredumbre de raíces. Se restringen las zonas de alimentación a las especies de la biodiversidad urbana, sobre todo al Gorrión común (*Passer domesticus*), que sufre un gran declive. Además el plástico se cuartea, con lo que se emiten microplásticos (gran problemática mundial). Posibles problemas de salubridad con las micciones y deposiciones de las mascotas.

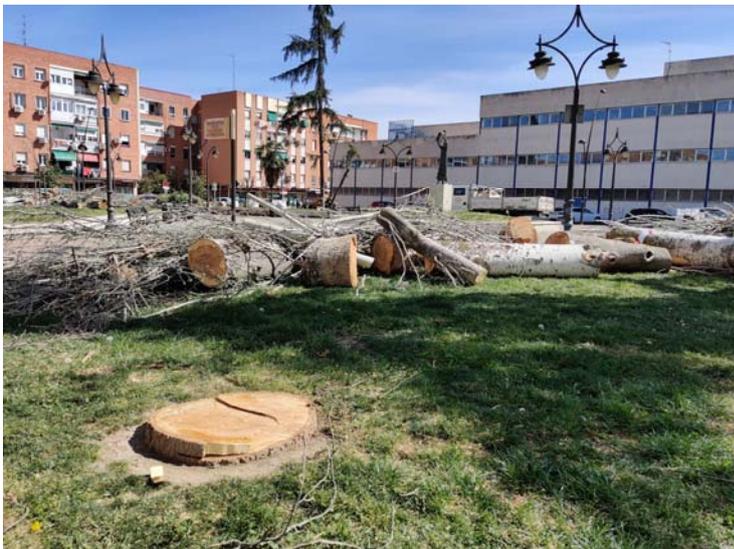
Tala indiscriminada de Chopos boleana (*Populus alba* var *pyramidalis*) en plena época reproductora (24/03/2021). Zona de cría de Pico menor (*Dendrocopos minor*), y refugio de una colonia de Murciélago común (*Pipistrelus pipistrelus*), especie protegida. Pérdida de estas opciones de nidificación y refugio. Plaza Dr Severo Ochoa.

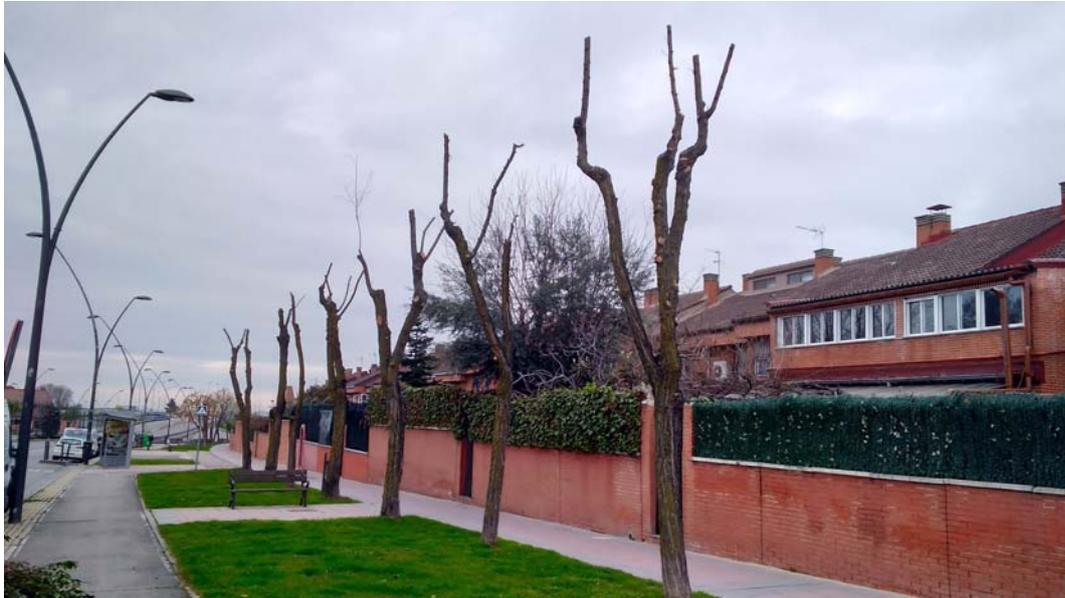
Podas de terciado en falsas acacias (*Robinia pseudoacacia*) del Sector 3, realizadas este otoño. La anchura de la calle no justifica esta poda tan exagerada aunque haya habido quejas por la caída de ramas en patios. Otros municipios con zonas residenciales de chalets similares no realizan estas prácticas tan agresivas.

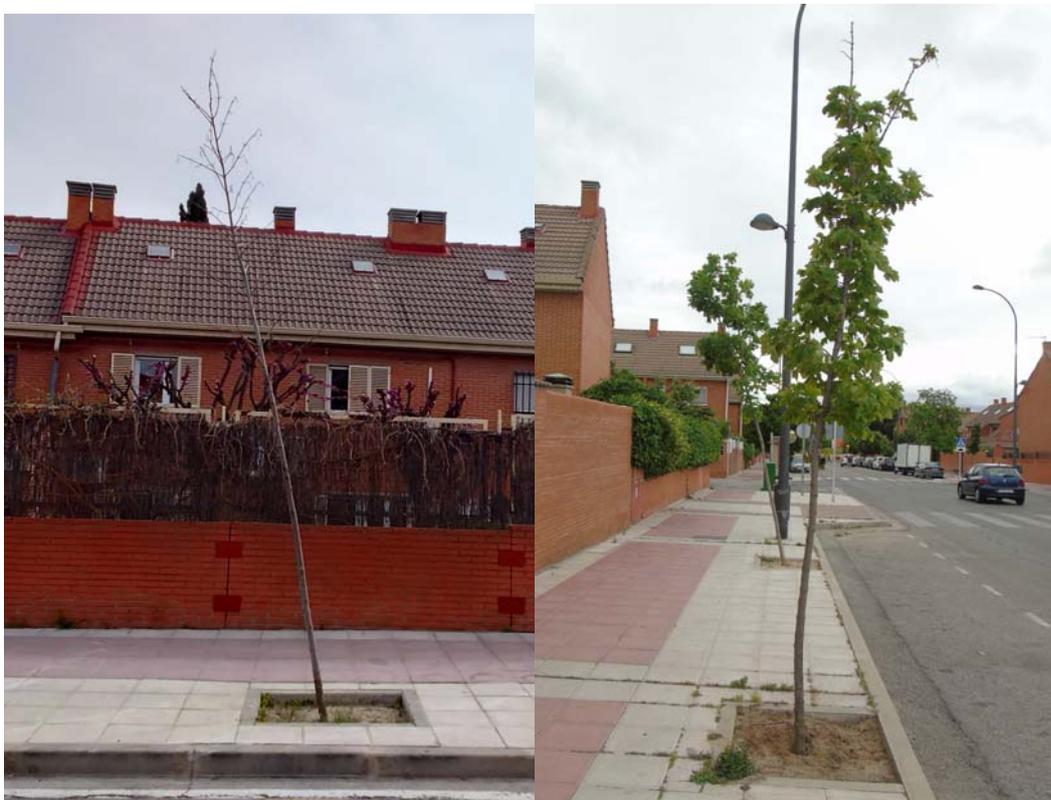
Árboles mal plantados (arces reales, *Acer platanoides*) en la Vereda del Calmuerso (Sector 3). No se apelmazó el terreno y no se colocaron tutores.

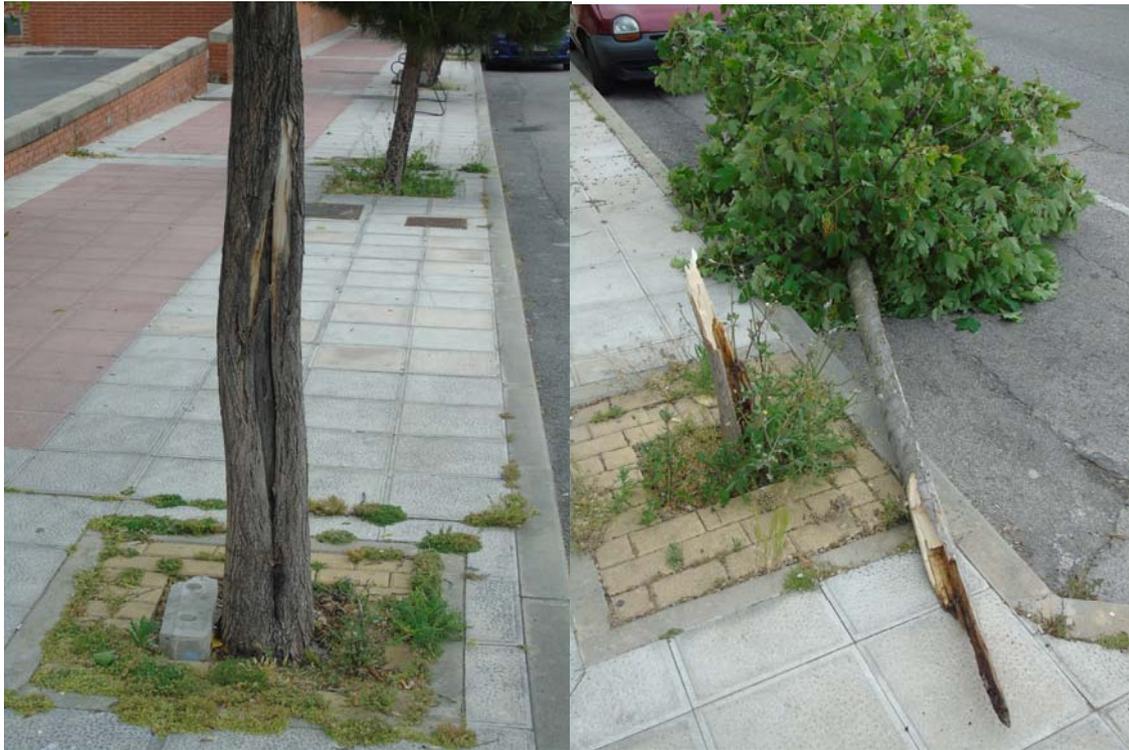
Grietas ocasionadas en el tronco de arces reales (*Acer platanoides*) por la falta de protecciones de los árboles jóvenes (vendajes antifendas). La mala elección de la especie y la mala plantación (árboles torcidos), que ocasiona un desequilibrio estructural, ha hecho que algunos de estos arces se hayan tronchado. Están situados en la Vereda del Calmuerso, donde además se han plantado pinos piñoneros (*Pinus pinea*) y sicomoros (*Acer pseudoplatanus*).
